1473 SRs 1500-35/15-0 VR = Landmarke SRs 1500

Walter Karge

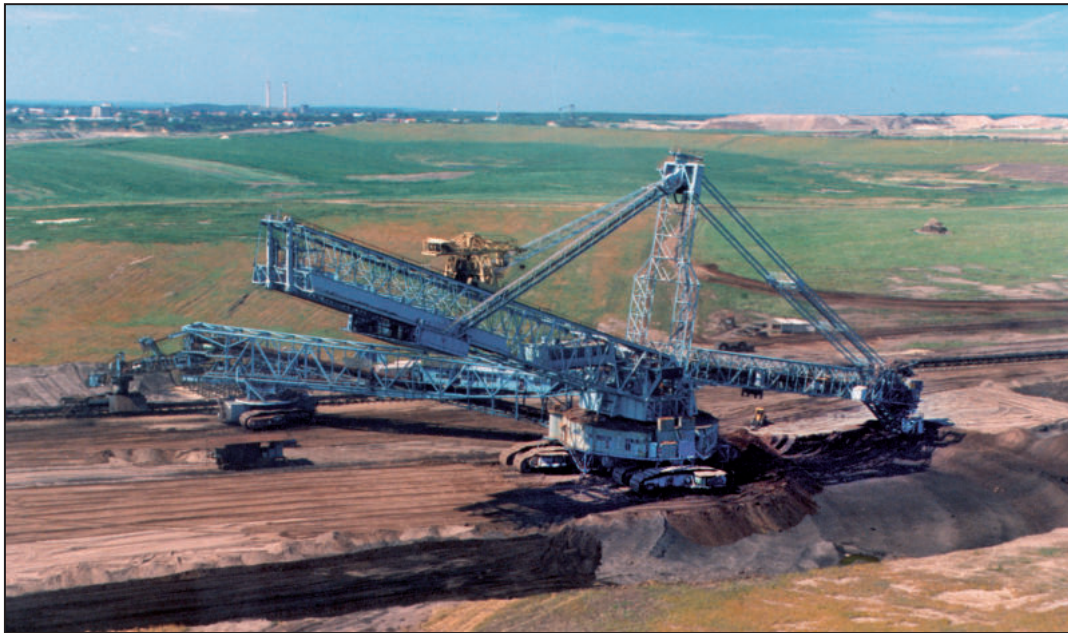
SRs 1500 im Einsatz im Großtagebau Meuro. Foto: Traditionsverein Braunkohle Senftenberg

Der nach 1950 in Planung befindliche Tagebau Meuro wurde mit den ersten Typengeräten ausgerüstet. Im Grubenbetrieb kamen zwei SRs 470 und im Vorschnitt für den Aufschluss des Stadtfeldes der SRs 1500 zum Einsatz. In der Folge ist die Typenreihe um weitere Geräte wie der SRs 2400 und SRs 6300 ergänzt worden. Die Montage des SRs 1500 erfolgte nahe Sauo, und er ging am 1. Juli 1965 in Betrieb. Nach dem Totschaden des Sch RS 1200 (Bezeichnung des Gerätes vor Einführung der standardisierten Kennungen) unterhalb des Wassersturms im Baufeld Hörlitz musste der SRs 1500 für die Sicherung der Kohleförderung im Vorschnitt

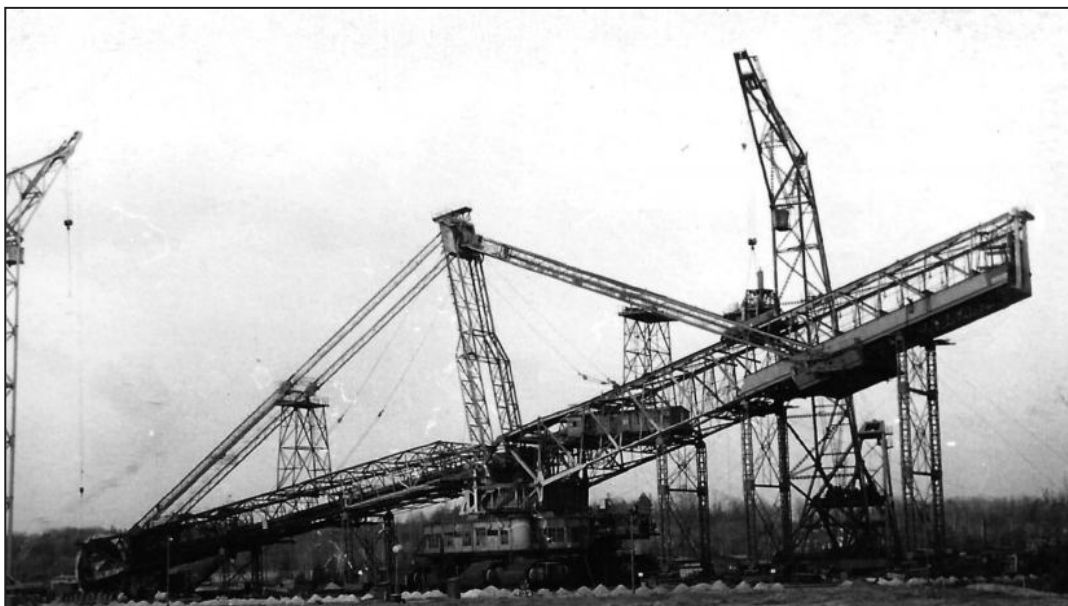
Der SRs 1500 kurz auf dem Montageplatz bei Sauo Mitte der 1960er Jahre. Foto: Traditionsverein Braunkohle Senftenberg.
